第2章 ハタイ省における民家調査

1. 調査の概要

2-1 Khuat Khac Dao 氏宅 (HT01)

2-2 Nguyen Phuc Tho 氏宅 (HT152)

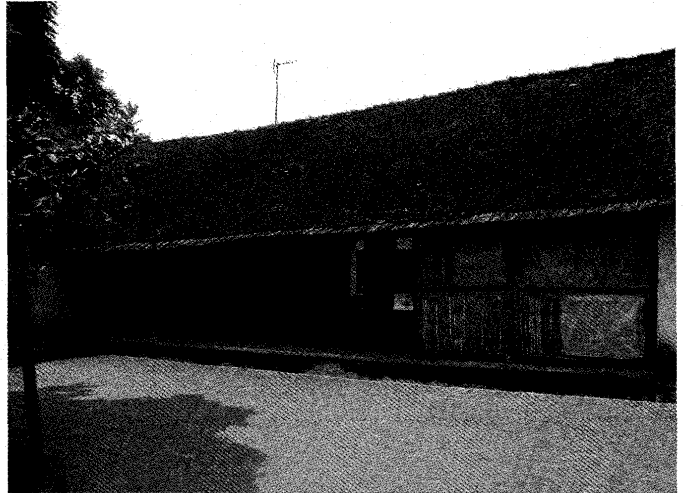
前屋における中央間口の柱間は2,925mm、その左右の柱間は2,509mmである。一方、後屋における中央間口の柱間は2,650mm、その左右柱間は2,339mmで、前屋と比較すると、それぞれの柱間がやや狭くなっている。

前屋と後屋はそれぞれ異なる基壇上に立ち、前屋は間口5間で14.29m、奥行4間で7.65m、切妻造屋根はその勾配が6.6/10である。建物の前面には間口いっぱい吹き放ちの柱廊（ヒエン）が備わる。前面の建具は柱間ごとに3組の棧唐戸風の開き戸で、それらは高さ約50cmの中敷居の上に納まっている。家屋の両側面と背面を煉瓦造の壁で囲んでいるが、背面の中央間のみ開放され、後屋と連絡している。前屋はほぼ左右対称に、中央間口3間の「主室」と左右間口1間ずつの「側室」の三つに木製板壁で間仕切られている。主室と側室とを区画する板壁の前方には狭い出入り口を設けられる。現在、主室はおもに応接用の空間として使われ、その左の側室は倉庫、右の側室は寝室となっている。

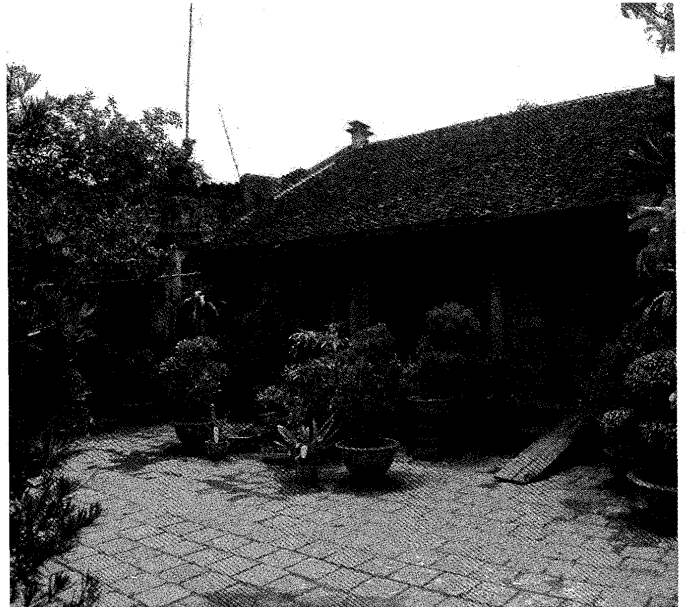
主屋の規模は、間口3間で7,865mm、奥行4間半ほどで7,016mmと、間口に比して奥行きの深い家屋となっている。屋根は切妻造で、その勾配はおよそ6/10である。間口方向の柱間間隔をみると、中央柱間は2,197mm、その左右柱間は2,412mmで、両側の柱間をわずかながら広く取られている。当該主屋は奥行方向の大きく2つに仕切られている。主屋の後方の空間には、中央の柱間奥に先祖壇が安置され、その前に拝礼用の縁台が配されている。その左右の柱間は、当主の寝所となる縁台とベッドが配されている。一方、前方部分は両側にレンガ造の壁を備えた、いわゆるヒエンであるが、ここでは通例とは異なり、前面が開放されており、いわゆるヒエン柱列の全面にわたって木製建具が設けられている。しかし、このヒエンを閉ざす建具は中敷居を用いず、木製扉などの形式や状態も新しいものと考えられ、年代は確定させることはできなかったが、これらが後補であることは明らかである。一方、正柱列に配した建具は、床面から高さ280mmの中敷居を備え、その上部に伝統的な框扉が木製枠のなかに納められている。当家主屋は前述の通り、間口が3間であるのに対して、奥行は背面の側柱と壁との間の空間を含めて、奥行4間半の空間がとられている。主屋の内部空間は前後の二つに区分されている。とくに前方のヒエン空間は2間分の奥行を有し、その中央2列では柱が省略され、長い斜梁が架けられている。そこには現在、応接用の家具がおかれている。聞き取りによると、このような平面構成をNội Tu Ngoài Khách (直訳すると「内寺外客」という言葉で呼ばれている。先祖を祀る空間および主人の寝室・居間としての空間とは別に、十分な広さをもった接客用の空間が一つの部屋として建具などにより仕切られて設けられていることは極めて興味深い。
